## **Monitoramento dos Riscos de Acidentes em Construtoras de Pequeno Porte em Ipatinga / MG.**

### **Monitoring of Accident Risks in Small Builders in Ipatinga / MG.**

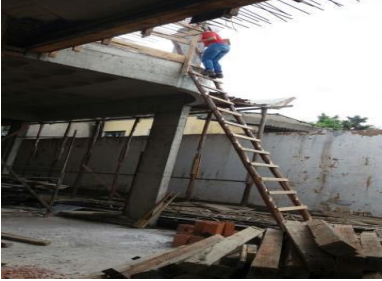
Escada de acesso ao primeiro fora das normas de segurança. (NR 18)	Queda humana de nível superior; Queda de materiais durante o acesso do empregado ao andar superior.	<b>PERIGO A</b>
	<b>Situação dos Riscos</b>	<b>Descrição da Atividade</b>	<b>Caracterização dos Riscos</b>	<b>Classificação dos Riscos</b>

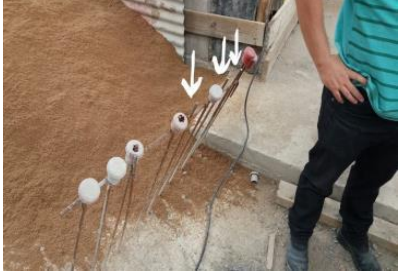
<p>Pontas de vergalhão expostas sem proteção de ponta podendo ocasionar acidente</p>	<p>Perfuração; Cortes.</p>	<p><b>PERIGO A</b></p>
<p><b>EMPRESA ALFA</b></p>	<p><b>Situação dos Riscos</b></p>	<p><b>Descrição da Atividade</b></p>	<p><b>Caracterização dos Riscos</b></p>	<p><b>Classificação dos Riscos</b></p>

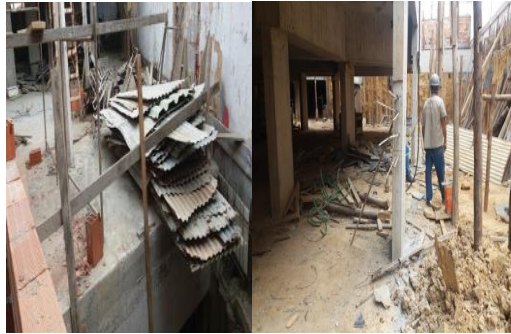
<p>Materiais estocados de forma desorganizada obstruindo passagem</p>	<p>Queda humana de mesmo nível; Cortes/perfuração. Prensamento de membros inferiores; Batida contra</p>	<p><b>PERIGO B</b></p>
	<p><b>Situação dos Riscos</b></p>	<p><b>Descrição da Atividade</b></p>	<p><b>Caracterização dos Riscos</b></p>	<p><b>Classificação dos Riscos</b></p>

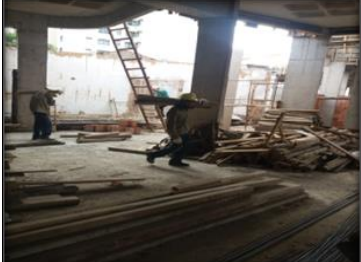
<p>Transporte inadequado de material</p>	<p>Esforço físico excessivo/lombalgia; Contatos com aresta cortante/perfurante ; Postura inadequada; Dores muscular.</p>	<p><b>PERIGO C</b></p>

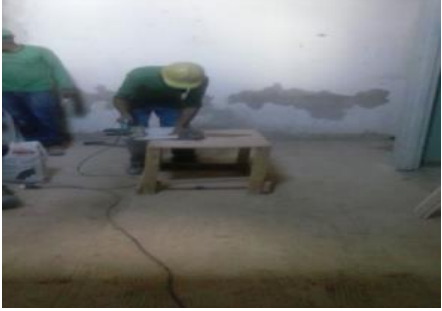
Empregado executando atividade de cortes de cerâmica de forma inadequada.	Postura inadequada; Projeção de partículas; Cortes nos membros superiores e inferiores; Corpo estranho nos olhos; Ruído excessivo.	<b>PERIGO A</b>
Situação dos Riscos	Descrição da Atividade	Caracterização dos Riscos	Classificação dos Riscos

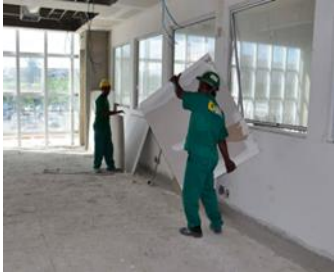
Transporte inadequado de material	Esforço físico excessivo/lombalgia; Contatos com aresta cortante/perfurante ; Postura inadequada; Dores muscular.	<b>PERIGO C</b>	
Situação dos Riscos	Descrição da Atividade	Caracterização dos Riscos	Classificação dos Riscos

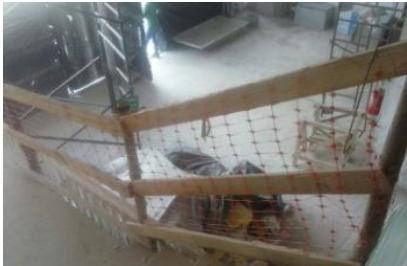
Escada com corrimão provisório e cerquite de segurança.	-	<b>PONTO POSITIVO</b>
	<b>Situação dos Riscos</b>	<b>Descrição da Atividade</b>	<b>Caracterização dos Riscos</b>	<b>Classificação dos Riscos</b>

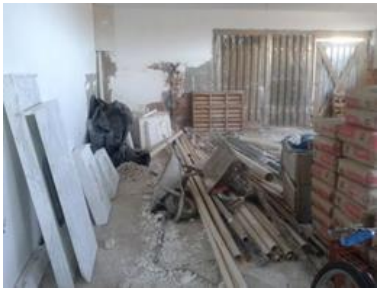
Materiais estocados de forma desorganizada obstruindo passagem	Queda humana de mesmo nível; Cortes/perfuração. Prensamento de membros inferiores; Batida contra	<b>PERIGO B</b>
	<b>Situação dos Riscos</b>	<b>Descrição da Atividade</b>	<b>Caracterização dos Riscos</b>	<b>Classificação dos Riscos</b>

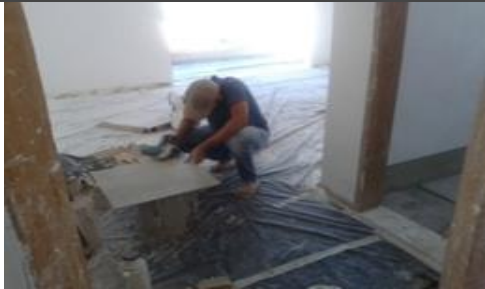
Empregado executando atividade de cortes de cerâmica de forma inadequada.	Postura inadequada; Projeção de partículas; Cortes nos membros superiores e inferiores; Corpo estranho nos olhos; Ruído excessivo.	<b>PERIGO A</b>

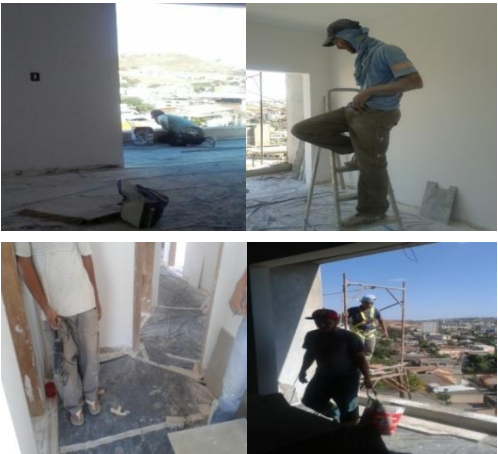
Empregado executando atividades sem o uso de Epi's específicos para	Corpo estranho nos olhos; Inalação de poeiras; Queda humana de mesmo nível e nível superior; Contato com produtos químicos; Dermatite/ dermatose; Cortes;	<b>PERIGO A</b>
	Situação dos Riscos	Descrição da Atividade	Caracterização dos Riscos

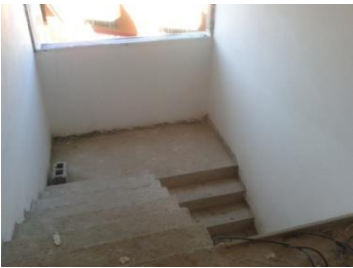
Escada de acesso aos pavimentos superiores sem corrimão	Queda humana de nível superior;	<b>PERIGO A</b>

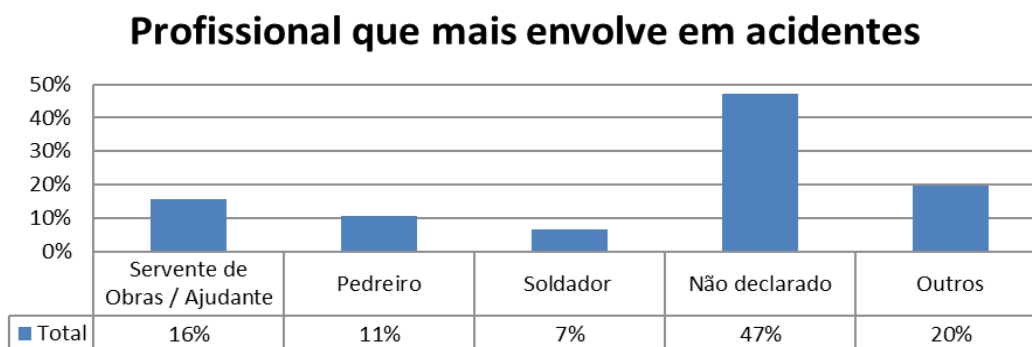
**Gráfico 1 - Profissionais que mais envolvem em acidentes**

Entre os acidentes analisados, de acordo com os dados fornecidos pelo CEREST, evidenciou-se que as atividades exercidas por pedreiros, serventes ou ajudantes e soldadores envolvem em mais acidentes do trabalho, conforme gráfico 1.

No entanto há um percentual de 47% de trabalhadores acidentados que não foi declarado a atividade profissional exercida, isso devido ao fato de grande parte dos acidentes do trabalho do período analisado não ter uma comunicação formal através de (CAT), ficando pendente de informações sobre a dinâmica do acidente, porém analisando as causas e dinâmica dos acidentes percebe-se que grande parte desse percentual de profissionais pertencem ao grupo dos serventes, ajudantes e pedreiros.

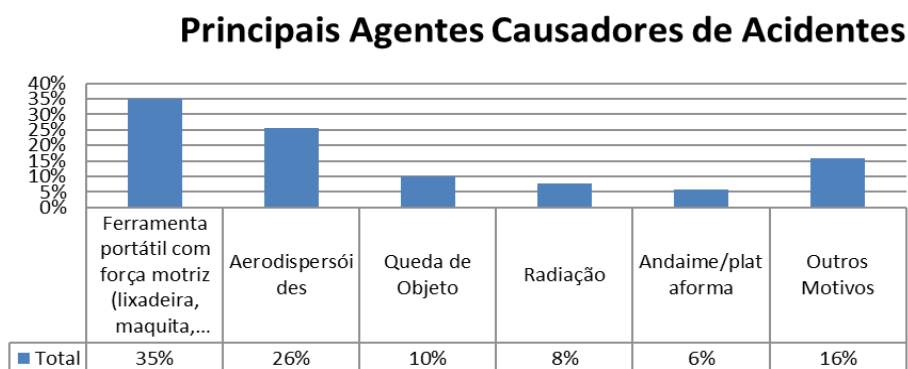
**Gráfico 2 - Principais agentes causadores de acidentes**

Dois agentes causadores de acidente do trabalho chama a atenção na pesquisa, sendo eles a utilização de ferramentas portátil com força motriz e a presença de aerodispersóides no ambiente como poeira e partícula em suspensão no ar, onde os dois agentes juntos promovem mais de 50% dos casos de acidentes do trabalho na região.
