**Monitoramento Lagoa Central – Ipaba / MG: Índice de Qualidade de Água e Estado Trófico**  
**Central Lagoon Monitoring - Ipaba / MG: Water Quality and Trophic Status Index**

**RESUMO:** Os ecossistemas aquáticos vêm sofrendo alterações ao longo dos anos provenientes das diversas necessidades de uso e atividades antrópicas. O processo de urbanização desordenado priorizou os interesses corporativos, não levando em conta os interesses sociais e uma correta infraestrutura sanitária. A cidade do Ipaba/ MG possui em seu território urbano, uma lagoa que sofre impactos da ocupação de seu entorno. Além da ocupação ao longo de toda margem, há o lançamento de esgoto *in natura*, o que acarreta problemas ambientais e de saúde pública para o município. Para o monitoramento da lagoa foram realizadas 06 (seis) amostragens no período de 09 (nove) meses. As análises foram realizadas pela CENIBRA e os dados obtidos foram sintetizados em dois índices comumente usados para ambientes semelhantes, o Índice de Qualidade das Águas – IQA e o Índice de Estado Trófico – IET. Os resultados de IQA variaram entre médio e ruim, e os de IET entre mesotrófico e eutrófico, demonstrando os impactos negativos sofr

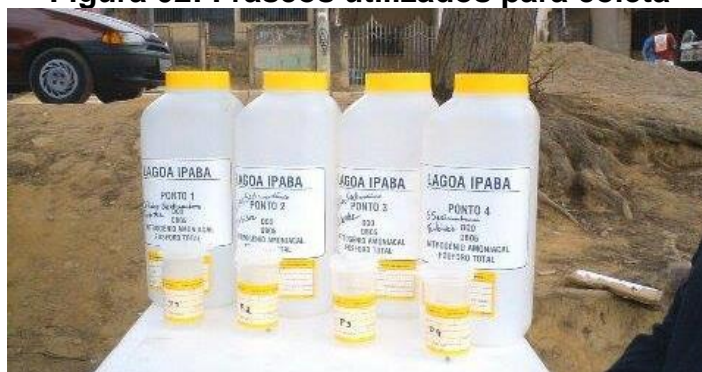
**Figura 02: Frascos utilizados para coleta**

Os frascos de coleta foram fornecidos e esterilizados pela CENIBRA, e continha a identificação dos pontos e análises a serem realizadas. Foram utilizados para as coletas físico-químicas frascos de polietileno com volume de 3 (três) litros e frascos de 100 (cem) mililitros para a análise microbiológica (FIG. 02).

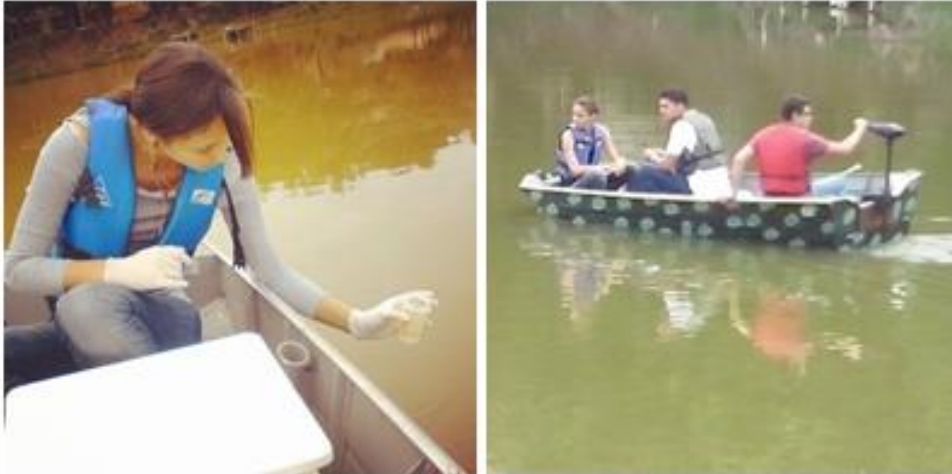
**Figura 03: Amostras sendo coletadas com auxílio da embarcação.**

Para chegar aos pontos de coleta estabelecidos foi utilizada uma embarcação fornecida pela Prefeitura Municipal de Ipaba (FIG. 03).

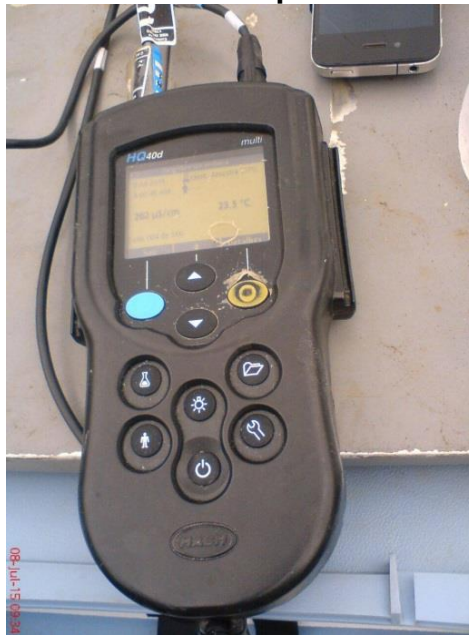
**Figura 04: Sonda multiparâmetro HQ40d.**

As análises de pH (Potencial de Hidrogênio), temperatura, O.D (Oxigênio Dissolvido) e condutividade são feitas em campo, utilizando a sonda multiparâmetro modelo HQ40d, da marca HACH, fornecida pelo laboratório CERTIFICAR.

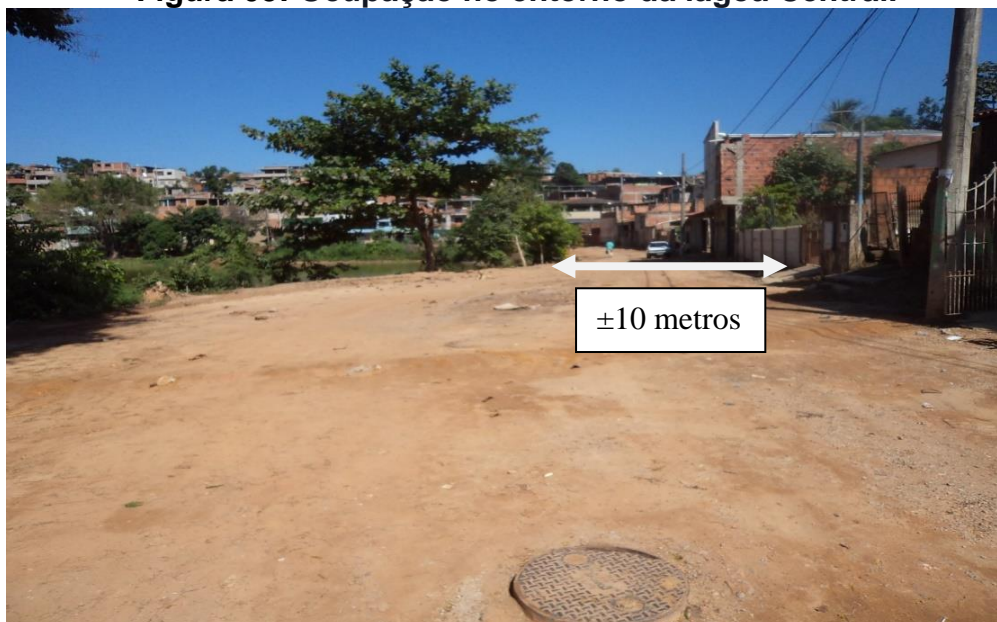
**Figura 05: Ocupação no entorno da lagoa Central.**

Observa-se nesse ambiente que a urbanização desordenada do seu entorno (FIG. 05) ultrapassa os limites de sua APP (Área de Preservação Permanente) que deveria ser de no mínimo 30 metros a partir de sua margem (BRASIL, 2012).

Para as margens é necessária a recomposição da mata ciliar em alguns pontos, para proteger o leito da lagoa do assoreamento, além de criar áreas verdes que podem ser utilizadas pela população para lazer e recreação.

Obras de calçamento (já iniciadas pela prefeitura), drenagem urbana e a retirada das canalizações de esgoto irregulares se fazem necessárias para amenizar os efeitos da ocupação desordenada da urbanização.

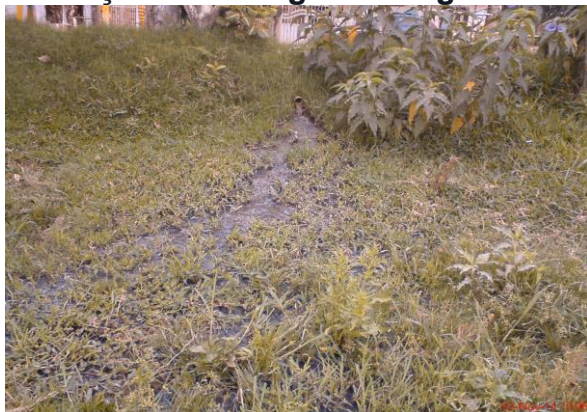
**Figura 06: Efluente doméstico lançado na margem da lagoa.**

Outros problemas identificados foram indícios de contaminação por efluentes domésticos (FIG. 06) e processo de eutrofização (FIG. 07), descarte irregular de lixo (FIG. 08), ausência de mata ciliar em alguns pontos, presença de organismos, possivelmente, patogênicos (FIG. 09) entre outros.

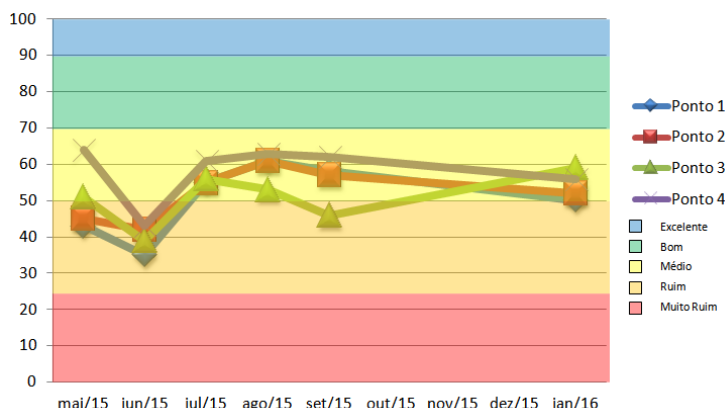
**Gráfico 01: Evolução temporal do Índice de Qualidade das Águas – IQA na lagoa Central do Ipaba-MG.**

No (GRAF. 01) Pode-se perceber a evolução temporal do IQA nos pontos de amostragem monitorados na Lagoa Central do Ipaba / MG, no período de maio/2015 a janeiro/2016. Não houve coleta nos meses de outubro, novembro e dezembro/2015. Verifica-se a ocorrência de amostras com qualidade ruim e média. Não foram registradas variações expressivas ao longo dos meses nos quatro pontos de amostragem, observando uma queda significativa no mês de junho/2015, seguido de uma melhora nos índices e posterior estabilização no nível médio de qualidade, tendo somente o ponto 3 destoado dos demais nos meses de agosto e setembro/2015.

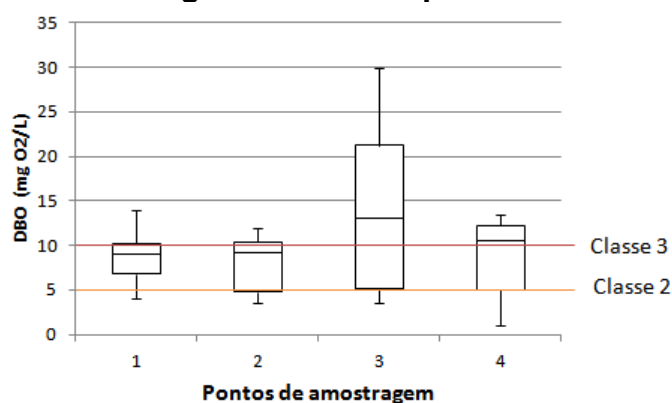
**Gráfico 05: *Box-plot* dos valores de demanda bioquímica de oxigênio (DBO) da lagoa Central do Ipaba-MG.**

O GRAF 05 apresenta o gráfico *box-plot* com os valores de demanda bioquímica de oxigênio (DBO) encontrado nos quatro pontos de amostragem.

Os resultados demonstram que todos os pontos de amostragem tiveram os valores de mediana acima do máximo permitido para águas classificadas como classe 2, que é 5 mg/L.

O ponto 3 apresentou os valores mais elevados de DBO, registrando valor máximo de 30mg/L. Esses resultados mais elevados influenciaram no IQA do ponto 3 que durante os meses de agosto e setembro/2015 apresentou os piores resultados dentre os demais conforme pode ser observado no GRAF. 01.

Os pontos 3 e 4 apresentaram mediana superior ao limite máximo permitido para águas classificadas como classe 3, que é de 10mg/L. Nenhum dos quatro pontos apresentou mediana inferior ao limite máximo permitido para águas classificadas como classe 2, que é de 5mg/L. O nível mais baixo de DBO foi encontrado no ponto 4, tendo este registrado 1 mg/L.

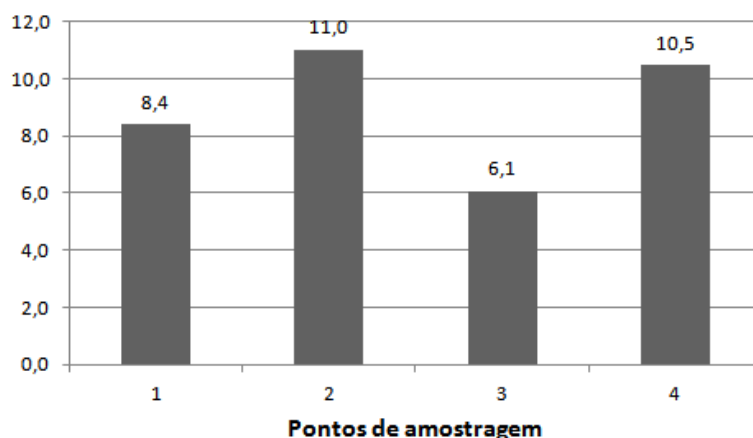
**Gráfico 07: Valores das medianas da relação DQO/DBO da lagoa Central do Ipaba-MG.**

Tendo em vista essas informações, avaliou-se a relação DQO/DBO de todos os pontos de amostragem durante o monitoramento, e, conforme o GRAF. 07, apresentou-se os valores das medianas para todos os pontos de amostragem.

Todos os pontos apresentaram valores elevados, acima de 2,4, indicando que o tratamento biológico apenas, não será suficiente para reduzir os níveis de matéria orgânica no corpo d'água, sendo necessário o uso do tratamento físico-químico, que é mais caro e mais complexo, para que se obtenha uma eficiência adequada a realidade da lagoa.

Para a água um tratamento químico se faz necessário, pois a relação DQO/DBO, foi elevada e o tratamento biológico não comumente eficaz para a redução da matéria orgânica acumulada.

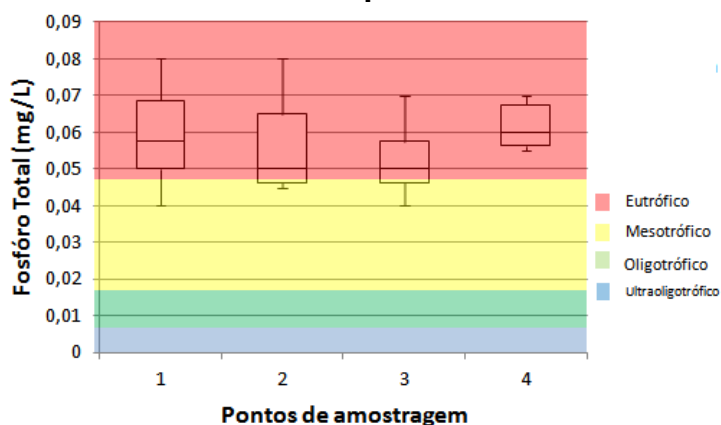
**Gráfico 09: *Box-plot* dos valores do Índice de Estado Trófico – IET da lagoa Central do Ipaba / MG.**

O GRAF. 09 apresenta o gráfico *box-plot* com os valores de IET dos quatro pontos de amostragem, adaptados conforme metodologia apresentada pela CETESB (2003), onde só os valores de Fósforo total são analisados, e é feito a ponderação com os valores do IET.

Todos os pontos de amostragem apresentaram valores acima do limite considerado como alto grau de trofia, que é de 60 ou 0,053 mgP/L. Estes valores demonstram que a lagoa está em estado de eutrofização e que, se nenhuma intervenção for feita o cenário tende a piorar. O processo de eutrofização é um processo natural, que ocorre em lagos e reservatórios que, com o passar dos anos, vão acumulando matéria orgânica, favorecendo o crescimento de vegetais, acarretando no consumo de oxigênio elevado e diminuição da zona úmida (PEDROSA, 1999).

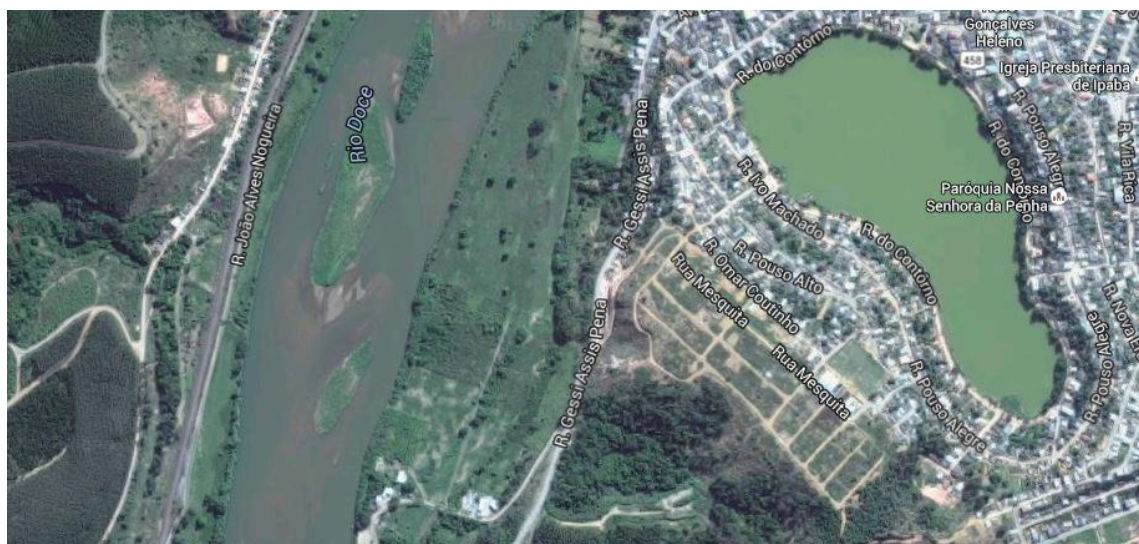
**Figura 11: Vista área da Lagoa Central - Ipaba / MG.**

A lagoa Central do Ipaba, não possui ligação com nenhum curso d'água (FIG. 11), tornando-a “isolada” e dificultando a formação de correntes que poderiam amenizar o processo.
